RAPPORT D'ENQUÊTE AÉRONAUTIQUE **A05P0103**

HEURT DU ROTOR DE QUEUE AVEC LA CHARGE EXTERNE **ET PERTE DE MAÎTRISE**

DE L'HÉLICOPTÈRE MBB BO 105 C-GCHX
EXPLOITÉ PAR TRANSPORTS CANADA
À BELLA BELLA (COLOMBIE-BRITANNIQUE)
LE 7 MAI 2005

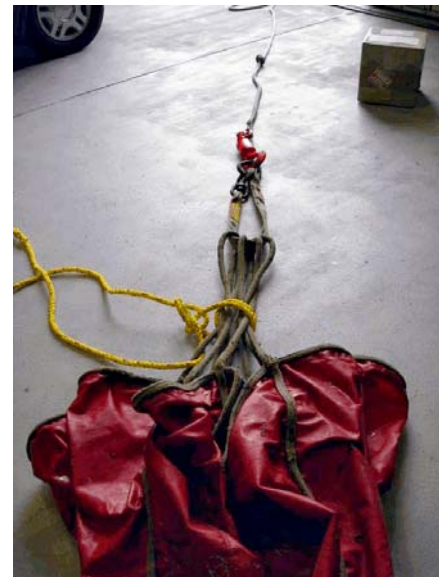
Figure 3. Poche de transport et élingue

Le matériel utilisé était une longue élingue en cordage synthétique de 33 mètres accrochée sous l'hélicoptère et dotée à son extrémité d'un crochet de charge auquel était accrochée une poche de transport (voir figure 1) contenant des cordages et du matériel d'élingage. La poche de transport était maintenue en position fermée par un cordage en polypropylène. La poche pesait moins de 10 kg, et le poids total de la charge externe était inférieur à 40 kg. La superficie de la charge externe était d'environ 2,6 mètres carrés. La figure 3 montre la configuration du matériel.

poche, de la légèreté de la poche et de l'importante traînée, la poche est remontée jusque dans la trajectoire de vol de l'hélicoptère en entraînant la longue élingue avec elle. La longue élingue est ensuite entrée en contact avec le rotor de queue et l'a endommagé, rendant l'hélicoptère incontrôlable.

Le 9 mai 2005, la Direction générale des services des aéronefs de Transports Canada a émis un avis de sécurité interdisant le transport de charges externes avec du matériel d'élingage vide ou trop léger.

Le 25 mai 2005, la Direction générale des services des aéronefs de Transports Canada a présenté un projet de procédures d'utilisation normalisées (SOP) pour le transport de charges externes par hélicoptère. Ces SOP limitent l'utilisation des poches de transport et mettent les pilotes en garde contre les charges légères et instables.
